Via  
G. Merula  
strada pubblica

COMPARTO

**B**

CODICE  
IDENTIFICATIVO

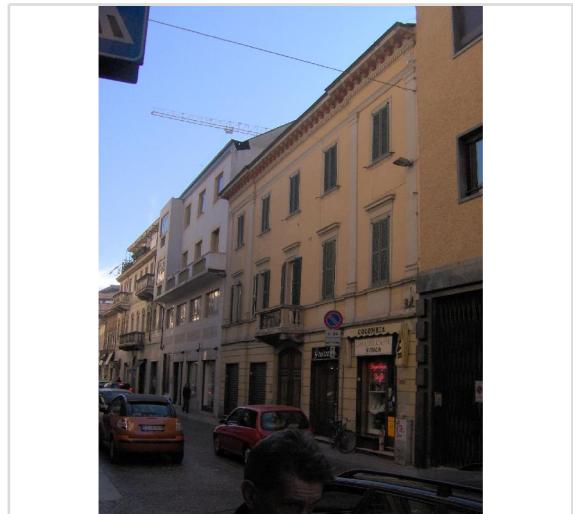
foto

L'edificio è di buona qualità, ha un buono stato di manutenzione e presenta elementi di decoro suo fori finestra e sulle decorazioni dell'intonaco al piano terra. Lo spazio con cui si relaziona è di buona qualità e l'edificio si inserisce perfettamente nel contesto dell'area.

<b>Tipologia edilizia</b>	edificio in linea
<b>Epoca di costruzione</b>	ottocento
<b>Altezza</b>	3 piani - 9 metri
<b>Stato di conservazione</b>	buono ristrutturato
<b>Funzione prevalente dell'edificio</b>	residenziale
<b>Funzione prevalente ai piani</b>	PT 1-2
	commerciale residenziale
