SPAZIO COSTRUITO

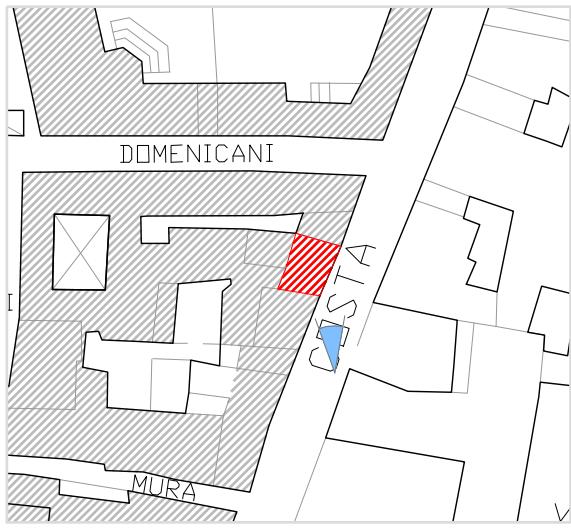
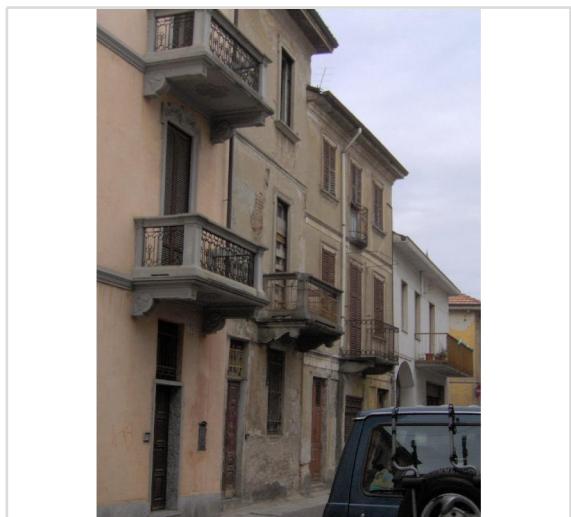
Tipologia edilizia	edificio in linea
Epoca di costruzione	ottocento
Altezza	3 piani - 9 metri
Stato di conservazione	scadente non ristrutturato
Funzione prevalente dell'edificio	disuso
Funzione prevalente ai piani	PT 1-2
	disuso disuso

Sebbene l'edificio appaia strutturalmente simile al precedente, è però carente dal punto di vista della conservazione. La condizione di disuso ha sicuramente contribuito al suo degrado.
