**GIUDIZIO COMPLESSIVO**

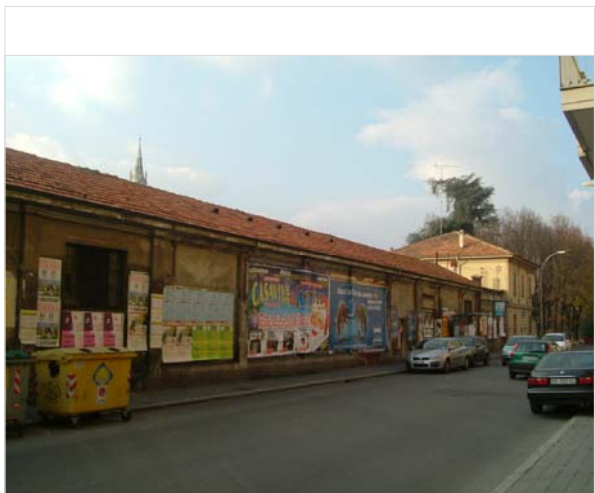
foto

L'ex macello versa in uno stato che va dal mediocre allo scadente. Tale condizione risulta essere ancora più evidente se paragonata al contesto urbano circostante, caratterizzato da edifici in ottime condizioni, soprattutto quelli affacciati su piazza Calzolaio d'Italia, una delle principali della città.

Stato di conservazione mediocre
non ristrutturato
