Corso  
Genova  
strada pubblica

N°  
civico  
37

CODICE  
IDENTIFICATIVO

50

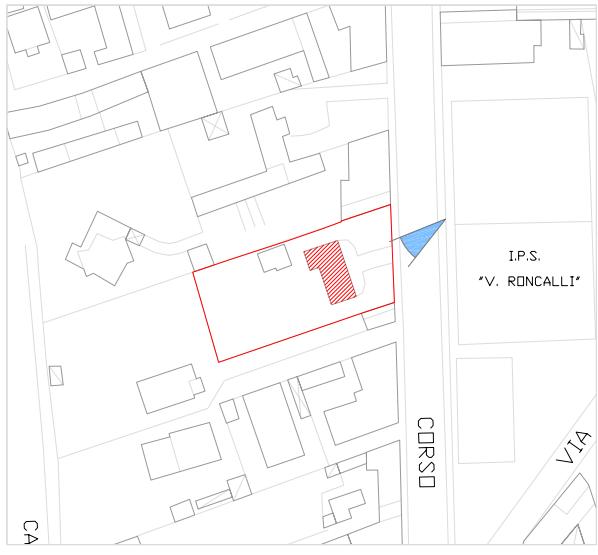
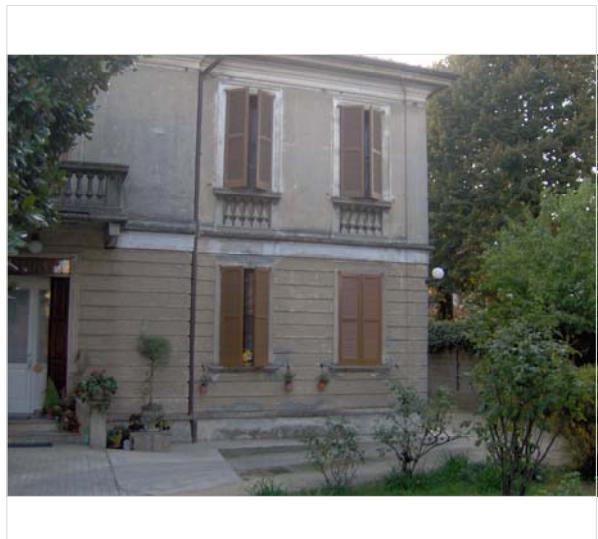
La villa urbana è in buone condizioni, ma risulta soffocata dall'esigua pertinenza rimasta ai lati, occupati da edifici più alti.

Il contesto urbano risulta omogeneo con gli edifici interni all'isolato, ma in contrasto con quelli che sorgono lungo Corso Genova

<i>Tipologia edilizia</i>	villa urbana	
<i>Epoca di costruzione</i>	ottocento	
<i>Altezza</i>	2 piani - 8 metri	
<i>Stato di conservazione</i>	buono ristrutturato	
<i>Funzione prevalente dell'edificio</i>		residenziale
<i>Funzione prevalente ai piani</i>	PT 1	residenziale residenziale
