Corso Pavia  
strada pubblica

N° 44

CODICE  
IDENTIFICATIVO

19

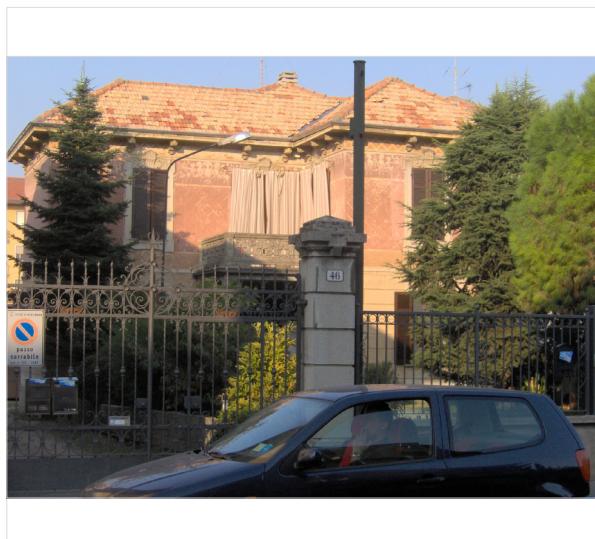
foto

La villa urbana, in buono stato, presenta delle decorazioni sulla facciata, ancora visibili, ma che oramai sentono lo scorrere del tempo. E' localizzata in una zona periferica, dove l'edificato è nebulizzato, caratteristica accentuata dall'edificio.

<i>Tipologia edilizia</i>	villa urbana	
<i>Epoca di costruzione</i>	ottocento	
<i>Altezza</i>	2 piani - 8 metri	
<i>Stato di conservazione</i>	buono ristrutturato	
<i>Funzione prevalente dell'edificio</i>		residenziale
<i>Funzione prevalente ai piani</i>	PT 1	residenziale residenziale
