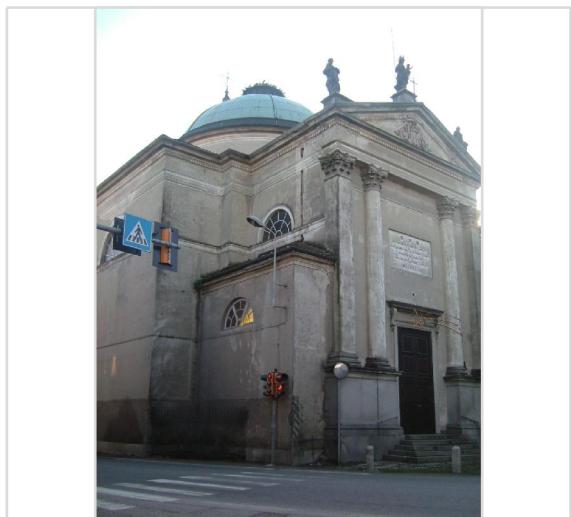
foto

La chiesa fa parte del complesso principale della Città Sforzesca. Risulta essere in buone condizioni di mantenimento.

Tipologia edilizia	edificio religioso
Epoca di costruzione	ottocento
Altezza	1 piani - 8 metri
Stato di conservazione	buono ristrutturato
Funzione prevalente dell'edificio	edificio religioso
Funzione prevalente ai piani	PT edificio religioso
