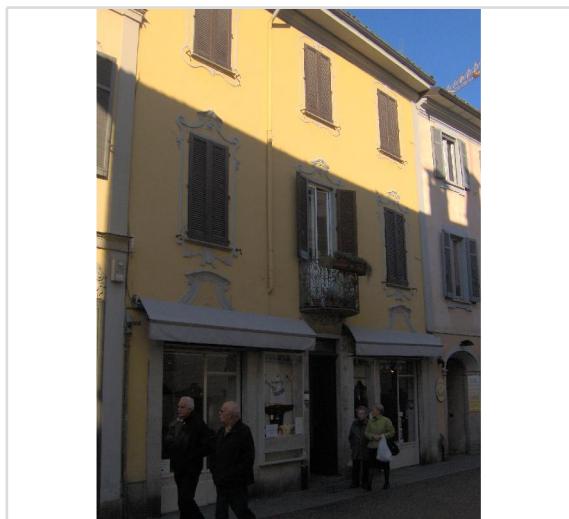
foto

Tipologia edilizia	edificio in linea
Epoca di costruzione	ottocento
Altezza	3 piani - 9 metri
Stato di conservazione	ottimo ristrutturato
Funzione prevalente dell'edificio	residenziale
Funzione prevalente ai piani	PT 1-2
	commerciale residenziale

Pertinenze	corte privata senza parcheggio
Permeabilità del suolo	non visibile
Consistenza del verde	nulla
Consistenza della vegetazione	nulla

Strada	ristrutturata carrabile pavimentata senza marciapiede
Illuminazione	ottima di recente costruzione
Impianti tecnologici	assenti

L'edificio è di buona qualità, ottimamente mantenuto, è arricchito da elementi di decoro sui fori finestra e sulla terrazzina.

Lo spazio con cui si relaziona è di pregio ed il dialogo tra edificio e spazio circostante è ottimo.
