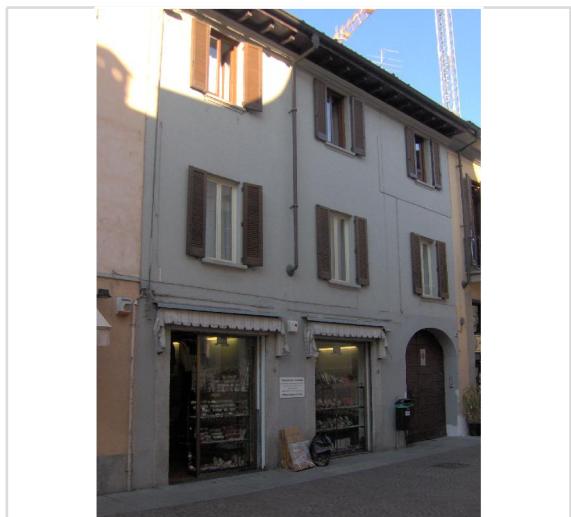
foto

Tipologia edilizia	edificio in linea
Epoca di costruzione	ottocento
Altezza	3 piani - 9 metri
Stato di conservazione	ottimo ristrutturato
Funzione prevalente dell'edificio	residenziale
Funzione prevalente ai piani	PT 1-2
	commerciale residenziale

Pertinenze	corte privata
Permeabilità del suolo	non visibile
Consistenza del verde	nulla
Consistenza della vegetazione	nulla

L'edificio è di media qualità, è mantenuto bene e non presenta particolari elementi di pregio. Lo spazio con il quale si relazione è di ottima qualità e nel complesso il dialogo tra lo spazio costruito e lo spazio circostante risulta armonioso.

Strada	ristrutturata carrabile pavimentata senza marciapiede
Illuminazione	ottima di recente costruzione
Impianti tecnologici	assenti
