Via

G. Merula
strada pubblica

BCODICE
IDENTIFICATIVO**9**

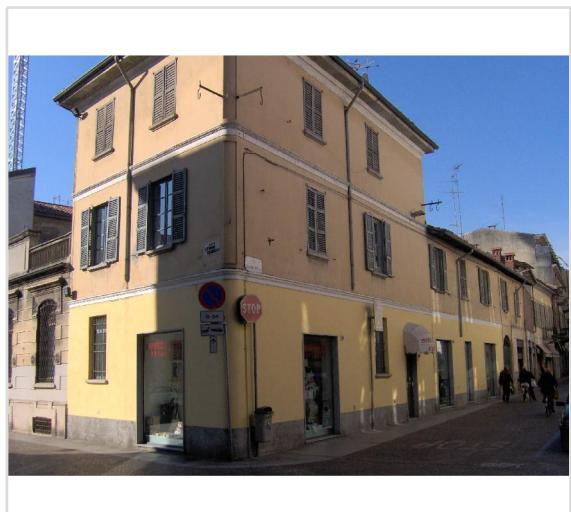
foto

L'edificio esprime media qualità, lo stato manutentivo è buono e non ci sono particolari elementi decorativi che impreziosiscono l'edificio.
Lo spazio con cui si relaziona è di buona qualità e questo edificio non presenta elementi di rottura con il contesto circostante.

Tipologia edilizia	edificio in linea	
Epoca di costruzione	ottocento	
Altezza	da 2 a 3 piani da 6 a 9 metri	
Stato di conservazione	buono ristrutturato	
Funzione prevalente dell'edificio	residenziale	
Funzione prevalente ai piani	PT 1-2	commerciale residenziale
