SPAZIO COSTRUITO

GIUDIZIO COMPLESSIVO

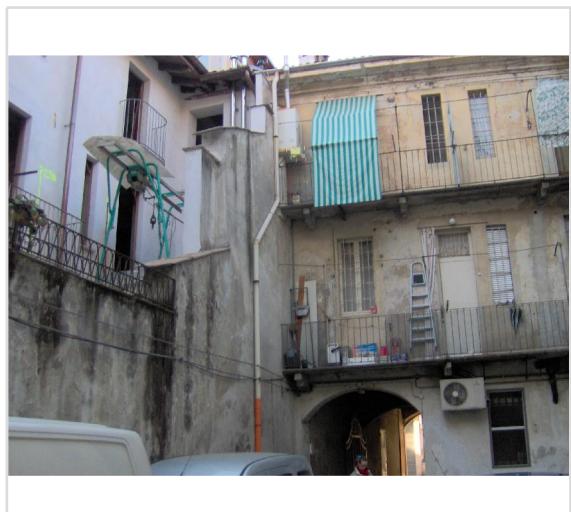
foto

Tipologia edilizia	edificio a corte
Epoca di costruzione	ottocento
Altezza	3 piani - 9 metri
Stato di conservazione	scadente non ristrutturato
Funzione prevalente dell'edificio	residenziale
Funzione prevalente ai piani	PT 1-2
	garage residenziale

Pertinenze	corte pubblica con parcheggio
Permeabilità del suolo	scarsa lastricato
Consistenza del verde	nulla
Consistenza della vegetazione	nulla

Il complesso residenziale risulta posizionato all'interno dell'isolato e molto probabilmente proprio a causa della sua localizzazione non è stato risistemato per adeguarsi al resto degli edifici adiacenti.

L'aspetto degradato dell'edificio risulta compromesso anche dall'installazione sulla facciata principale delle unità esterne dei climatizzatori che risultano invasive e poco gradevoli.

Strada	ristrutturata carrabile pavimentata senza marciapiede
Illuminazione	ottima di recente costruzione
Impianti tecnologici	assenti
