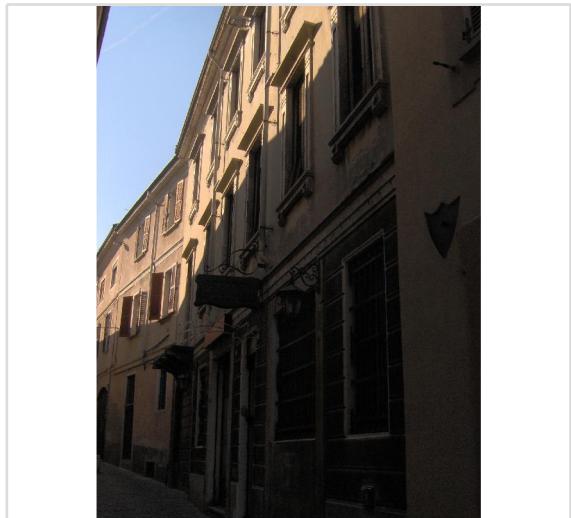
foto

Tipologia edilizia	edificio a corte
Epoca di costruzione	liberty
Altezza	3 piani - 9 metri
Stato di conservazione	mediocre ristrutturato
Funzione prevalente dell'edificio	residenziale
Funzione prevalente ai piani	PT 1-2
	ricettivo residenziale

Sebbene la facciata dell'edificio risulti trascurata da interventi di manutenzione ordinaria, la sua struttura è tuttora visibile e potenzialmente di valore. L'edificio complessivamente risulta omogeneo a quelli adiacenti.
