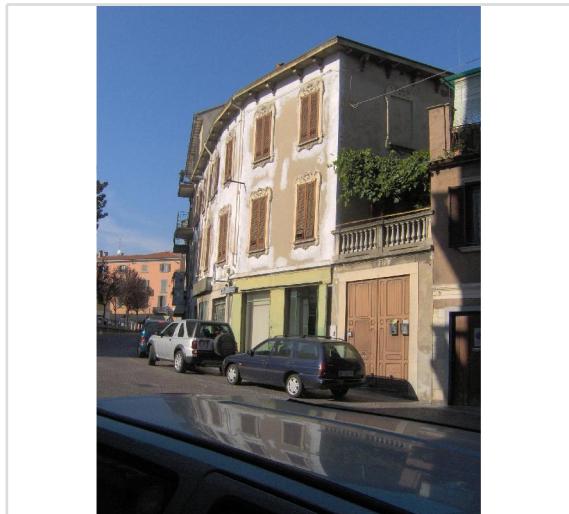
foto

Tipologia edilizia	edificio in linea
Epoca di costruzione	ottocento
Altezza	3 piani - 9 metri
Stato di conservazione	mediocre non ristrutturato
Funzione prevalente dell'edificio	residenziale
Funzione prevalente ai piani	PT 1-2
	commerciale residenziale

Sebbene la facciata dell'edificio risulti trascurata da interventi di manutenzione ordinaria, la sua struttura è tuttora visibile e potenzialmente di valore. L'edificio complessivamente risulta omogeneo a quelli adiacenti anche se il terrazzo a lato dell'edificio interrompe il continuum edificato.
