### GIUDIZIO COMPLESSIVO

### SPAZIO COSTRUITO

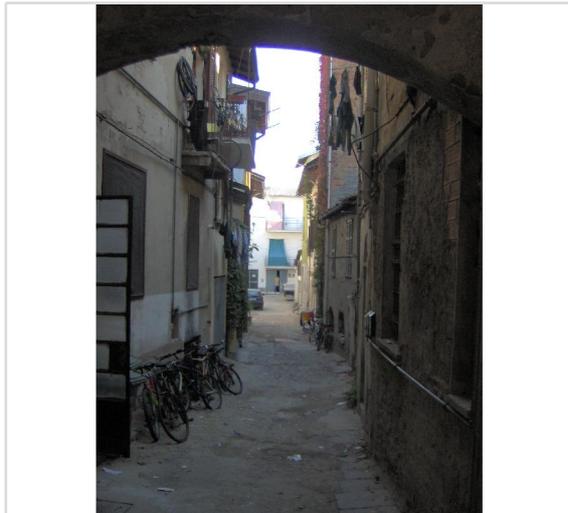
foto

Questi edifici rappresentano una cattiva qualità architettonica, il loro stato di manutenzione è generalmente mediocre e si affacciano in una corte stretta e poco curata che esprime una cattiva qualità degli spazi.

<b>Tipologia edilizia</b>	edifici a schiera	
<b>Epoca di costruzione</b>	ottocento	
<b>Altezza</b>	da 2 a 3 piani da 6 a 9 metri	
<b>Stato di conservazione</b>	mediocre non ristrutturato	
<b>Funzione prevalente dell'edificio</b>	residenziale	
<b>Funzione prevalente ai piani</b>	PT 1-2	residenziale residenziale

<b>Pertinenze</b>	corte privata con parcheggio	
<b>Permeabilità del suolo</b>	media cemento e ciottoli	
<b>Consistenza del verde</b>	nulla	
<b>Consistenza della vegetazione</b>	nulla

<b>Strada</b>	ristrutturata carrabile pavimentata senza marciapiede	
<b>Illuminazione</b>	ottima di recente costruzione	
<b>Impianti tecnologici</b>	assenti
