Via

Cairoli
strada pubblica

COMPARTO

D

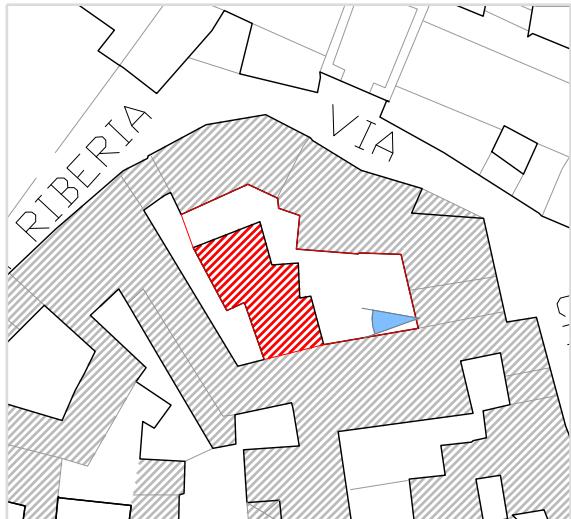
Inquadramento territoriale con cono di visuale fotografico

L'edificio esprime una scadente qualità architettonica, ha un cattivo stato di manutenzione ed è caratterizzato da elementi prospettici non pregiati.

La corte nella quale prospetta è uno spazio di medio pregio e l'edificio caratterizza maggiormente la condizione di mediocrità dello spazio.

Tipologia edilizia	edificio isolato
Epoca di costruzione	moderno
Altezza	2 piani - 6 metri
Stato di conservazione	mediocre non ristrutturato
Funzione prevalente dell'edificio	residenziale
Funzione prevalente ai piani	PT 1 garage residenziale
