## SPAZIO COSTRUITO

## GIUDIZIO COMPLESSIVO

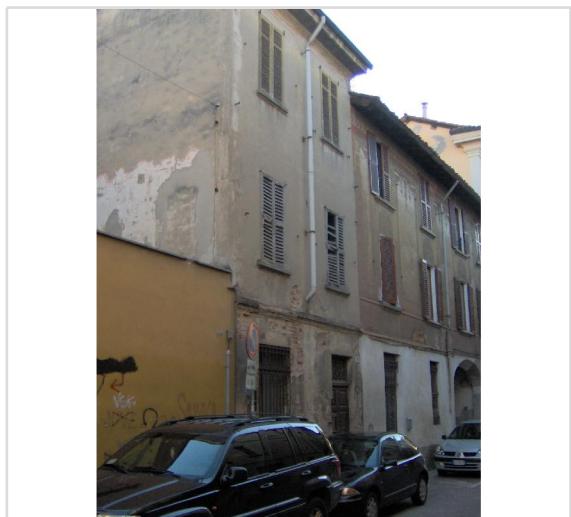
foto

<b>Tipologia edilizia</b>	edificio a schiera
<b>Epoca di costruzione</b>	ottocento
<b>Altezza</b>	3 piani - 9 metri
<b>Stato di conservazione</b>	scadente non ristrutturato
<b>Funzione prevalente dell'edificio</b>	disuso
<b>Funzione prevalente ai piani</b>	PT 1-2
	disuso disuso

L'edificio è in pessime condizioni e presenta oltre che una facciata trascurata anche un fronte completamente senza aperture. La mancata attenzione per la struttura dipende molto dal fatto che l'immobile è oggi totalmente in disuso.
