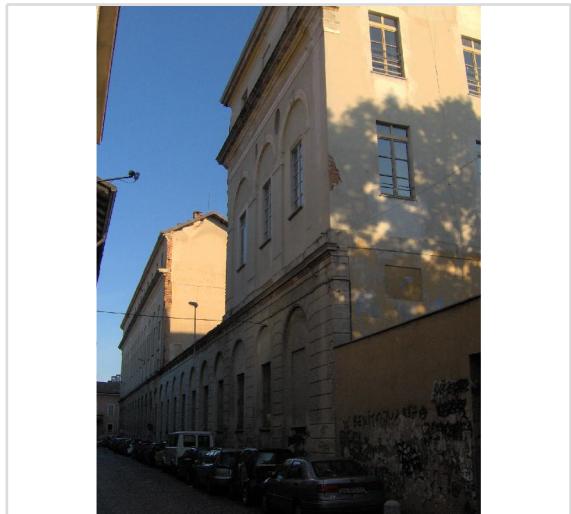
foto

Tipologia edilizia	palazzo
Epoca di costruzione	neoclassico
Altezza	3 piani - 12 metri
Stato di conservazione	mediocre ristrutturato
Funzione prevalente dell'edificio	edificio pubblico scuola media superiore
Funzione prevalente ai piani	PT 1-2
	liceo liceo

L'Istituto Saporiti risulta oggi in cattive condizioni: intonaci scrostati, muri deturpati da scritte e il lato nord parzialmente distrutto. Complessivamente si può quindi affermare che l'edificio necessiterebbe di sostanziali rifacimenti per far riemergere lo splendore della struttura neoclassica e delle sue decorazioni.
