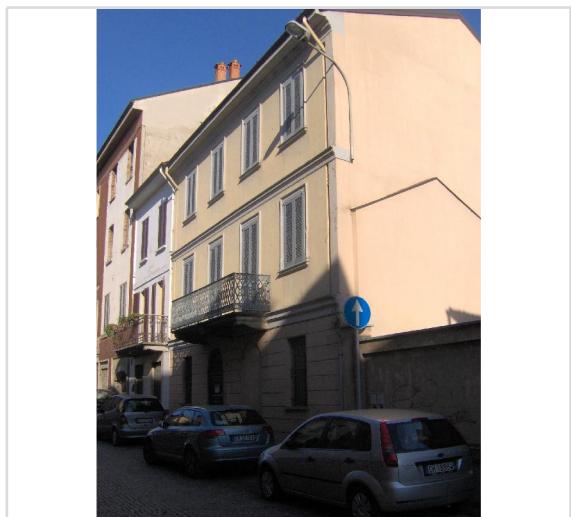
foto

| Tipologia edilizia | edificio in linea |
| Epoca di costruzione | ottocento |
| Altezza | 3 piani - 9 metri |
| Stato di conservazione | ottimo ristrutturato |

L'edificio esprime una buona qualità architettonica, è ottimamente mantenuto e presenta decorazioni sulla terrazzina. Non avendo il corpo di fabbrica interamente intercluso tra costruzioni l'edificio pone in vista un fronte cieco poco elegante. Si relaziona bene con lo spazio circostante che è di buona qualità.
