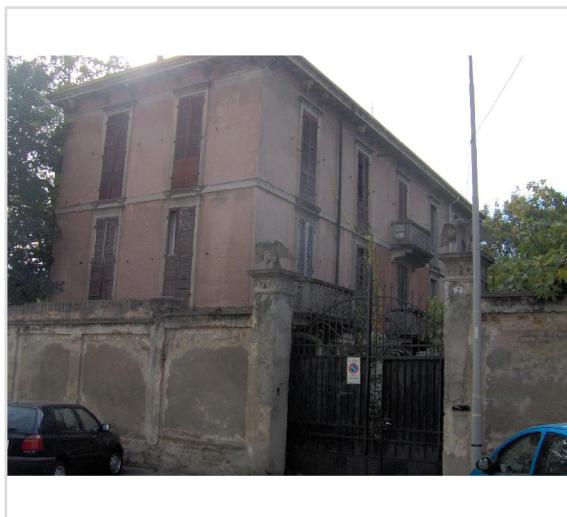
foto

<b>Tipologia edilizia</b>	villa urbana
<b>Epoca di costruzione</b>	ottocento
<b>Altezza</b>	3 piani - 9 metri
<b>Stato di conservazione</b>	scadente non ristrutturato
<b>Funzione prevalente dell'edificio</b>	disuso
<b>Funzione prevalente ai piani</b>	PT 1-2
	disuso disuso

Edificio storico dalla struttura compatta ma mal tenuta. Le facciate lineari e senza decori non vengono fatte risaltare per la poca attenzione al verde. Il degrado complessivo è da attribuire al disuso del fabbricato.
