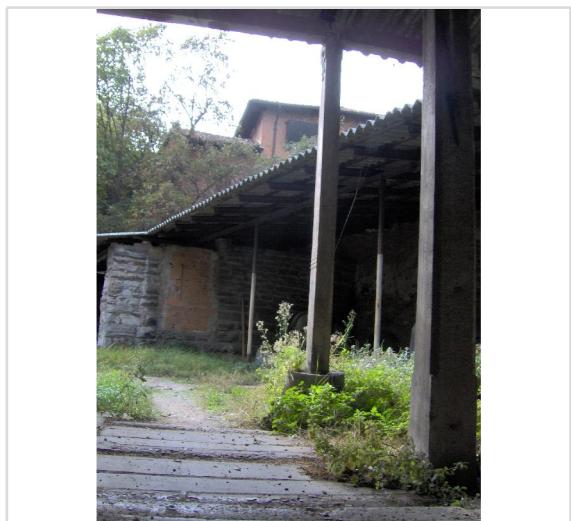
foto

Tipologia edilizia	edificio isolato
Epoca di costruzione	moderno
Altezza	1 piano - 3 metri
Stato di conservazione	scadente non ristrutturato
Funzione prevalente dell'edificio	ricovero attrezzi
Funzione prevalente ai piani	PT ricovero attrezzi

L'area in cui si inserisce questo edificio è complessivamente mal tenuta e questo influenza sulla struttura dei fabbricati che risultano essere oltre che poco decorosi anche pericolanti.
