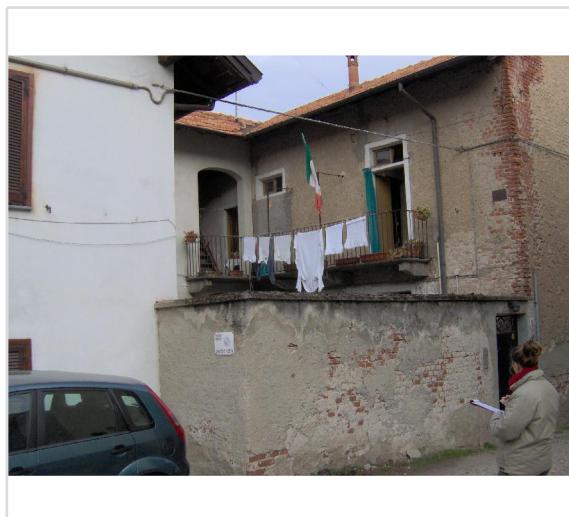
foto

<b>Tipologia edilizia</b>	edificio isolato
<b>Epoca di costruzione</b>	ottocento
<b>Altezza</b>	2 piani - 6 metri
<b>Stato di conservazione</b>	buono ristrutturato
<b>Funzione prevalente dell'edificio</b>	residenziale
<b>Funzione prevalente ai piani</b>	PT 1
	residenziale residenziale

<b>Pertinenze</b>	corte privata senza parcheggio
<b>Permeabilità del suolo</b>	scarsa cemento
<b>Consistenza del verde</b>	nulla
<b>Consistenza della vegetazione</b>	nulla

<b>Strada</b>	non ristrutturata carrabile sterata senza marciapiede
<b>Illuminazione</b>	assente
<b>Impianti tecnologici</b>	assenti

La conformazione spaziale dell'edificio risulta leggermente incongrua rispetto all'assetto urbanistico del comparto. La risistemazione di solo una parte del fabbricato comporta comunque un degrado complessivo alla struttura perché poco armoniosa.
