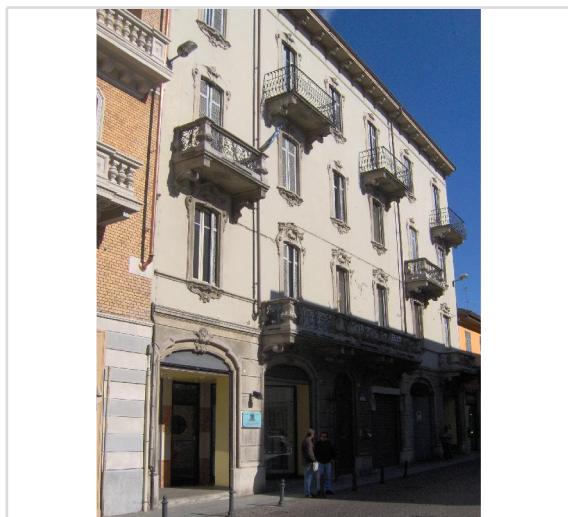
foto

<b>Tipologia edilizia</b>	edificio in linea	
<b>Epoca di costruzione</b>	ottocento	
<b>Altezza</b>	4 piani - 12 metri	
<b>Stato di conservazione</b>	mediocre non ristrutturato	
<b>Funzione prevalente dell'edificio</b>		residenziale
<b>Funzione prevalente ai piani</b>	PT 1-2-3	commerciale residenziale

Sebbene lo stato di conservazione non sia dei migliori, l'edificio possiede struttura e decorazioni degne di valorizzazione.
