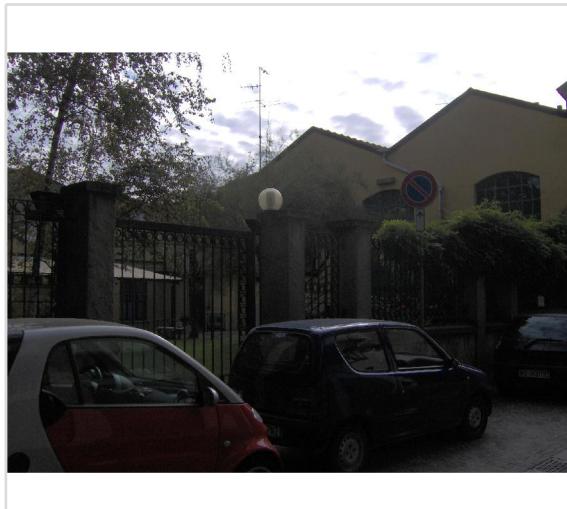
foto

Tipologia edilizia	ex opificio
Epoca di costruzione	moderno
Altezza	1 piano - 5 metri
Stato di conservazione	ottimo ristrutturato
Funzione prevalente dell'edificio	edificio pubblico biblioteca dei ragazzi "G. Cordone"
Funzione prevalente ai piani	PT biblioteca

Il riutilizzo di vecchi corpi di fabbrica è sicuramente un punto a favore di questo complesso di edifici. Esso appare piuttosto omogeneo e ben conservato.
