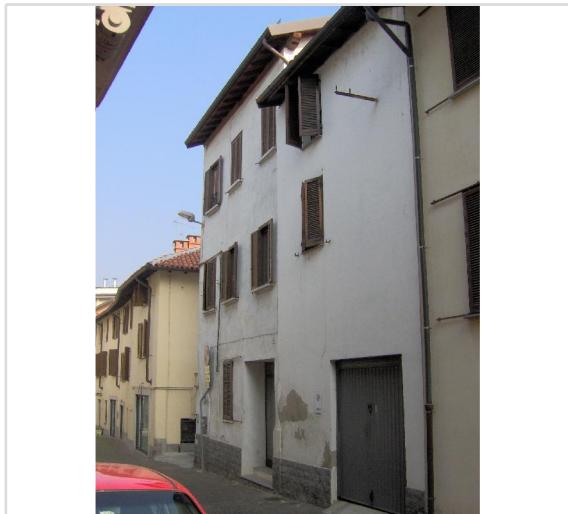
foto

Tipologia edilizia	edificio in linea	
Epoca di costruzione	ottocento	
Altezza	3 piani - da 6 a 8 metri	
Stato di conservazione	buono ristrutturato	
Funzione prevalente dell'edificio	residenziale	
Funzione prevalente ai piani	PT 1-2	residenziale/garage residenziale

L'edificio esprime media qualità architettonica, è mantenuto discretamente e non presenta elementi di pregio. L'affaccio diretta del garage ed il piano terra in generale dialogano male con il contesto spaziale di pregio adiacente.
