**S. Francesco**  
piazza pubblica

**22****COMPARTO****J**

**28**

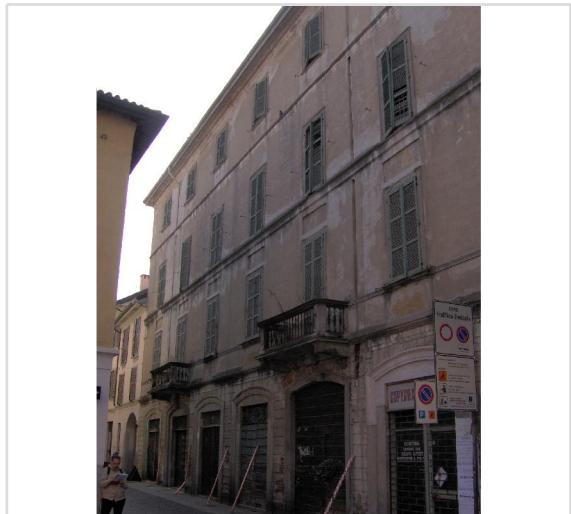
**foto**

<b>Tipologia edilizia</b>	edificio in linea
<b>Epoca di costruzione</b>	ottocento
<b>Altezza</b>	4 piani - 12 metri
<b>Stato di conservazione</b>	scadente non ristrutturato
<b>Funzione prevalente dell'edificio</b>	disuso
<b>Funzione prevalente ai piani</b>	PT 1-2-3
	disuso disuso

L'edificio esprime una buona qualità architettonica, il suo cattivo stato di manutenzione influenza pesantemente il giudizio di questa costruzione che però ha nel suo buon inserimento nel contesto spaziale un punto di pregio.
