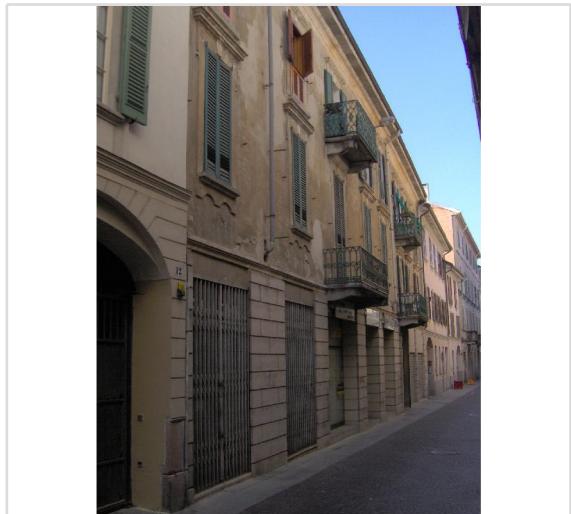
foto

Tipologia edilizia	edificio in linea	
Epoca di costruzione	ottocento	
Altezza	3 piani - 9 metri	
Stato di conservazione	scadente non ristrutturato	
Funzione prevalente dell'edificio		residenziale
Funzione prevalente ai piani	PT 1-2	commerciale residenziale

L'edificio esprime una buona qualità architettonica, il suo cattivo stato di manutenzione influenza pesantemente il giudizio di questa costruzione che però ha nel suo buon inserimento nel contesto spaziale un punto di pregio.
