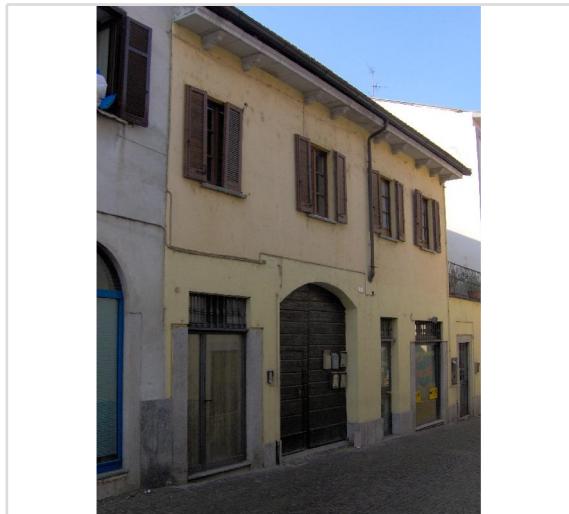
foto

<b>Tipologia edilizia</b>	edificio in linea
<b>Epoca di costruzione</b>	ottocento
<b>Altezza</b>	2 piani - 6 metri
<b>Stato di conservazione</b>	mediocre ristrutturato
<b>Funzione prevalente dell'edificio</b>	residenziale
<b>Funzione prevalente ai piani</b>	PT 1 commerciale residenziale

L'edificio esprime buona qualità architettonica sebbene non sia conservato bene. Pur non presentando particolari elementi di decoro ha come punto di pregio un corretto inserimento nell'isolato.
