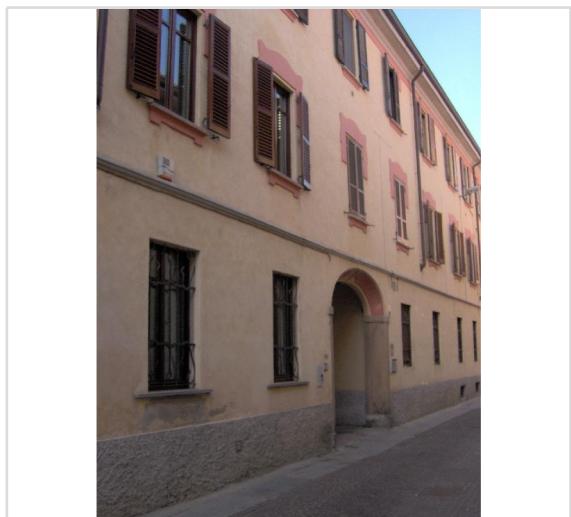
foto

<b>Tipologia edilizia</b>	edificio in linea
<b>Epoca di costruzione</b>	ottocento
<b>Altezza</b>	3 piani - 9 metri
<b>Stato di conservazione</b>	ottimo ristrutturato
<b>Funzione prevalente dell'edificio</b>	residenziale
<b>Funzione prevalente ai piani</b>	PT 1-2
	residenziale residenziale

L'edificio risulta in buone condizioni e ottimamente inserito nel comparto.
