**GIUDIZIO COMPLESSIVO**

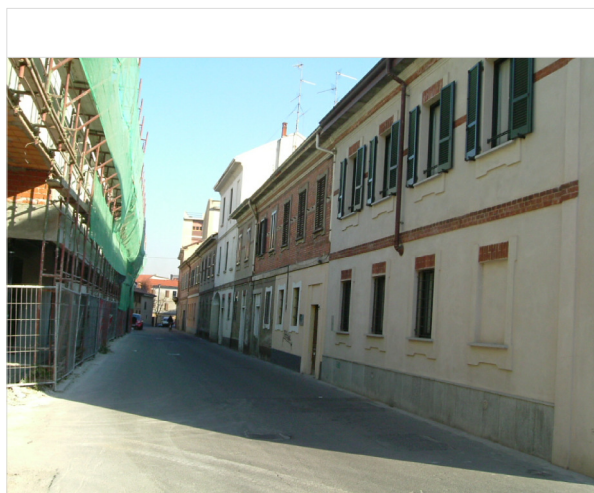
foto

Gli edifici in linea esprimono una buona qualità architettonica, sono mantenuti bene e pur non presentando elementi di pregio particolare hanno un buon rapporto con lo spazio circostante.

<i>Strada</i>	ristrutturata carrabile asfaltata senza marciapiede
<i>Illuminazione</i>	mediocre di recente costruzione
<i>Impianti tecnologici</i>	assenti

Tipologia edilizia		edificio in linea
Epoca di costruzione		ottocento
Altezza		da 2 a 3 piani da 6 a 9 metri
Stato di conservazione		buono ristrutturato
Funzione prevalente dell'edificio		residenziale
Funzione prevalente ai piani	PT 1-2	residenziale residenziale
