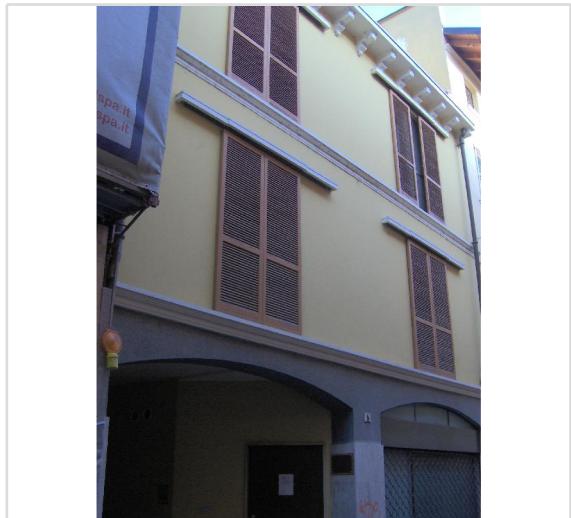
foto

Tipologia edilizia	edificio in linea	
Epoca di costruzione	moderno	
Altezza	3 piani - 9 metri	
Stato di conservazione	ottimo non ristrutturato	
Funzione prevalente dell'edificio	residenziale	
Funzione prevalente ai piani	PT 1-2	commerciale residenziale

Edificio di media qualità, che presenta un ottimo stato di manutenzione e senza particolari elementi decorativi di pregio.

Lo spazio in cui prospetta è di qualità e l'edificio dialoga bene con questo spazio.

Strada	ristrutturata carrabile pavimentata senza marciapiede
Illuminazione	buona di recente costruzione
Impianti tecnologici	assenti
