SPAZIO COSTRUITO

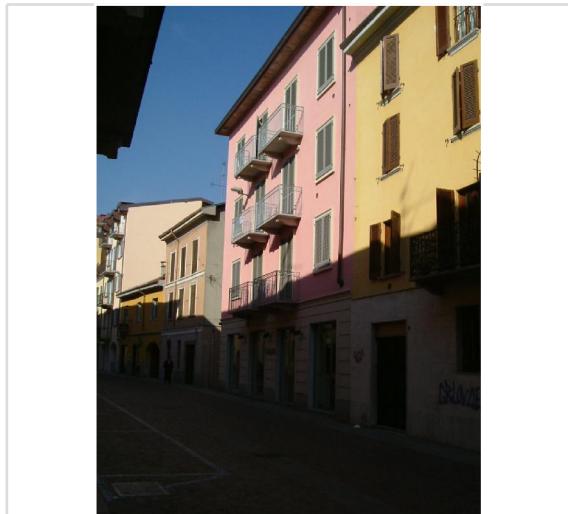
foto

Tipologia edilizia	edificio in linea
Epoca di costruzione	ottocento
Altezza	4 piani - 11 metri
Stato di conservazione	ottimo ristrutturato
Funzione prevalente dell'edificio	residenziale
Funzione prevalente ai piani	PT 1-3
	commerciale residenziale

Pertinenze	corte pubblica con parcheggio
Permeabilità del suolo	scarsa lastricato
Consistenza del verde	nulla
Consistenza della vegetazione	nulla

Strada	ristrutturata carrabile pavimentata con marciapiede
Illuminazione	ottima di recente costruzione
Impianti tecnologici	assenti

L'edificio in linea rompe la continuità con gli edifici precedenti, non mostrando comunque particolari segni di qualità, abbastanza discontinua in via Cesarea. La facciata, rosa, ed i piani, quattro risaltano molto, creando quella sensazione di discontinuità e disordine di questa porzione di centro storico.
