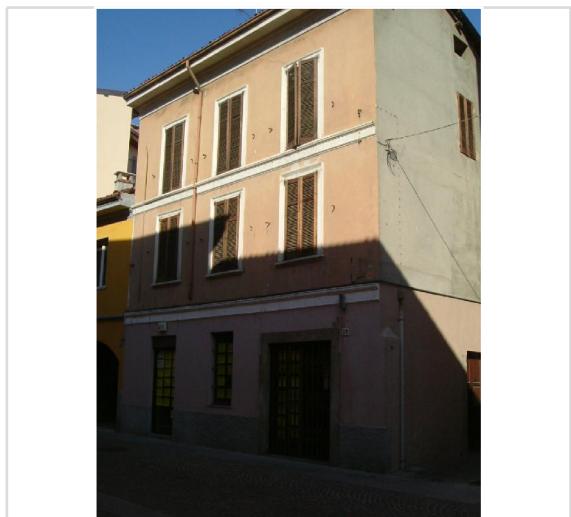
foto

Tipologia edilizia	edificio in linea
Epoca di costruzione	moderno
Altezza	3 piani - 9 metri
Stato di conservazione	mediocre ristrutturato
Funzione prevalente dell'edificio	residenziale
Funzione prevalente ai piani	PT 1-2
	residenziale residenziale

Pertinenze	corte pubblica con parcheggio
Permeabilità del suolo	scarsa lastricato
Consistenza del verde	nulla
Consistenza della vegetazione	nulla

Strada	ristrutturata carrabile pavimentata con marciapiede
Illuminazione	ottima di recente costruzione
Impianti tecnologici	assenti

L'edificio in linea rompe la continuità con gli edifici precedenti, non mostrando comunque particolari segni di qualità, abbastanza discontinua in via Cesarea. La facciata meridionale mostra ancora i segni della demolizione dell'edificio contiguo, contribuendo a creare quella sensazione di discontinuità e disordine di questa porzione di centro storico.
