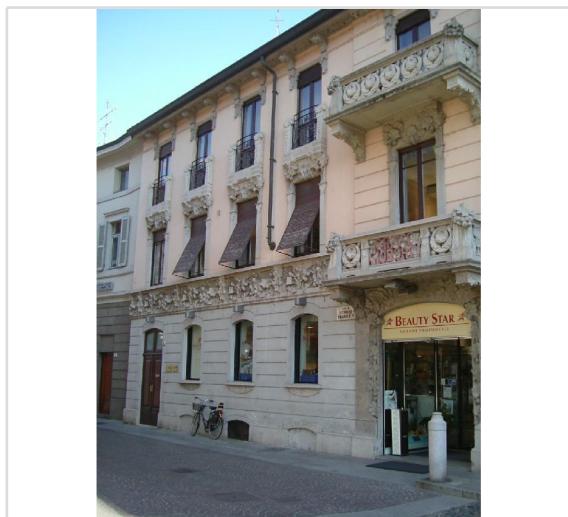
foto

| Tipologia edilizia | edificio in linea | |
| Epoca di costruzione | barocco | |
| Altezza | 3 piani - 9 metri | |
| Stato di conservazione | ottimo ristrutturato | |
| Funzione prevalente dell'edificio | residenziale | |
| Funzione prevalente ai piani | PT 1-2 | commerciale residenziale |

| Pertinenze | corte pubblica con parcheggio |

| Strada | ristrutturata carrabile pavimentata senza marciapiede |
| Illuminazione | ottima di recente costruzione |

L'edificio, nonostante sia contiguo alla facciata del Duomo, non riprende lo stile uniforme della piazza, ma presenta una facciata molto elaborata mantenuta in ottime condizioni.
