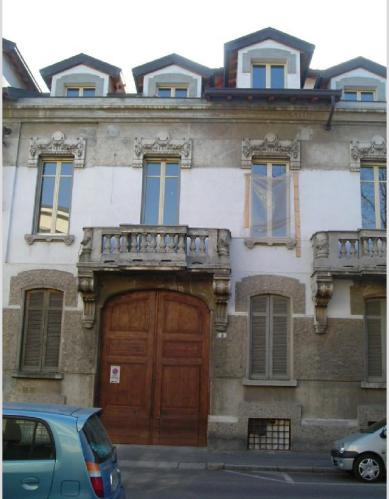
foto

Tipologia edilizia	palazzo
Epoca di costruzione	liberty
Altezza	3 piani - 8 metri
Stato di conservazione	ottimo ristrutturato
Funzione prevalente dell'edificio	residenziale
Funzione prevalente ai piani	PT 1-2 residenziale residenziale

L'edificio risulta in condizioni scadenti anche se architettonicamente risulta di grande valore. Pessimi sono gli abbaini usati per l'aumento di volumetria.
