COMPARTO

V

CODICE IDENTIFICATIVO

43

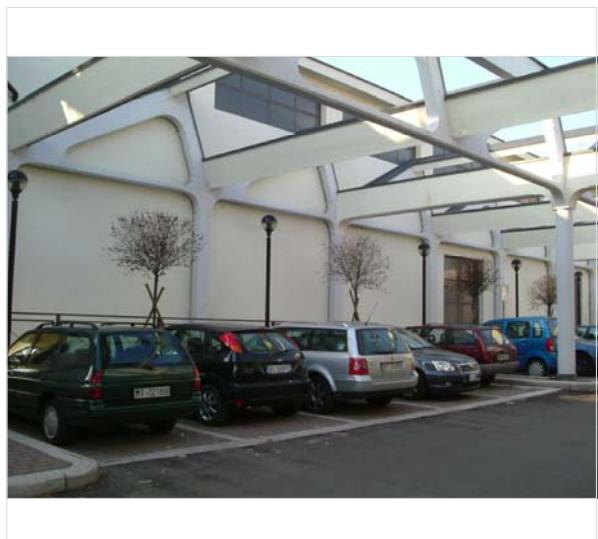
foto

Il complesso dell'ex Ursus è stato al centro di un complesso piano di riqualifica che ha portato alla ristrutturazione del corpo principale e di due capannoni lungo via Madonna degli Angeli; mentre il resto dell'edificio è stato demolito per lasciar spazio a dei nuovi complessi edilizi ancora in fase di completamento.

Tipologia edilizia	edificio industriale
Epoca di costruzione	ottocento
Altezza	1 piani - 5 metri
Stato di conservazione	ottimo ristrutturato
Funzione prevalente dell'edificio	edificio pubblico
Funzione prevalente ai piani	PT edificio pubblico

Pertinenze	giardino con parcheggio
Permeabilità del suolo	scarsa lastricato
Consistenza del verde	scarsa
Consistenza della vegetazione	scarsa

Strada	ristrutturata carrabile asfaltata con marciapiede
Illuminazione	ottima di recente costruzione
Impianti tecnologici	assenti
