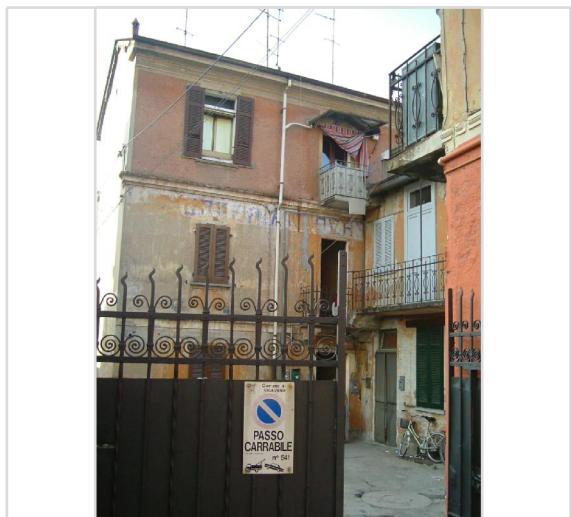
foto

<i>Tipologia edilizia</i>	edificio isolato	
<i>Epoca di costruzione</i>	ottocento	
<i>Altezza</i>	3 piani - 9 metri	
<i>Stato di conservazione</i>	scadente non ristrutturato	
<i>Funzione prevalente dell'edificio</i>	residenziale	
<i>Funzione prevalente ai piani</i>	PT 1-2	commerciale residenziale

<i>Pertinenze</i>	corte privata con parcheggio
<i>Permeabilità del suolo</i>	scarsa asfalto
<i>Consistenza del verde</i>	nulla
<i>Consistenza della vegetazione</i>	nulla

<i>Strada</i>	ristrutturata carrabile asfaltata con marciapiede
<i>Illuminazione</i>	ottima di recente costruzione
<i>Impianti tecnologici</i>	assenti

L'edificio versa in pessimo stato, nonostante la sua collocazione su uno degli assi principali della città caratterizzato da edifici poco omogenei dal punto di vista delle tipologie e delle epoche costruttive, ma tutti ben curati e utilizzati.
