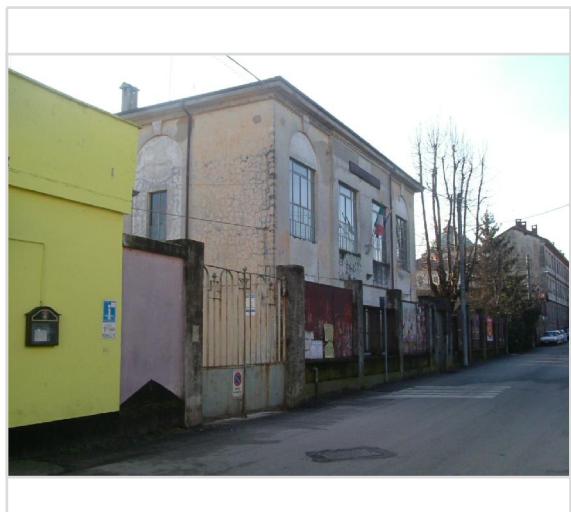
foto

Tipologia edilizia	edificio isolato	
Epoca di costruzione	ottocento	
Altezza	2 piani - 8 metri	
Stato di conservazione	scadente non ristrutturato	
Funzione prevalente dell'edificio	edificio pubblico	
Funzione prevalente ai piani	PT 1	edificio pubblico edificio pubblico

La scarsa manutenzione dell'edificio maschera il volere architettonico della stessa. L'assenza di un marciapiede invece rende l'uscita dei bambini più pericolosa del dovuto.
