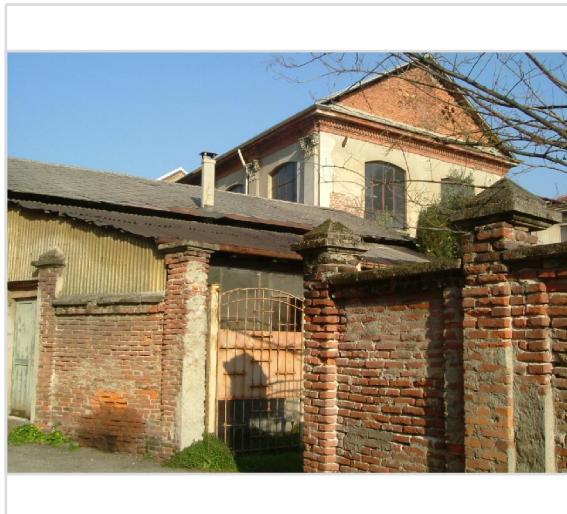
foto

<b>Tipologia edilizia</b>	edificio in linea
<b>Epoca di costruzione</b>	ottocento
<b>Altezza</b>	2 piani - 9 metri
<b>Stato di conservazione</b>	scadente non ristrutturato
<b>Funzione prevalente dell'edificio</b>	produttivo
<b>Funzione prevalente ai piani</b>	PT 1
	in disuso in disuso

L'edificio era sede di un'attività produttiva ormai dismessa. Risulta essere in scadenti condizioni, ma le decorazioni sulla facciata meriterebbero un mantenimento migliore.
