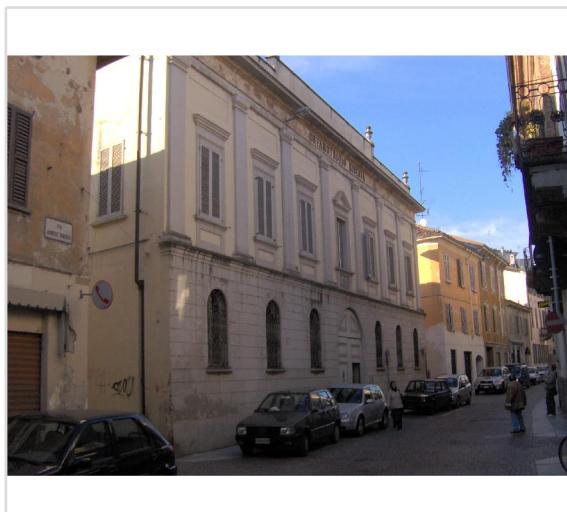
foto

Tipologia edilizia	palazzo	
Epoca di costruzione	neoclassico (1629)	
Altezza	2 piani - 10 metri	
Stato di conservazione	buono ristrutturato	
Funzione prevalente dell'edificio		monastero ex orfanotrofio Riberia
Funzione prevalente ai piani	PT 1	edificio pubblico edificio pubblico

Pertinenze	corte privata con parcheggio
Permeabilità del suolo	scarsa lastricato
Consistenza del verde	nulla
Consistenza della vegetazione	nulla

L'edificio esprime un'ottima qualità architettonica, è mantenuto bene e presenta elementi decorativi sui fori finestra che ne impreziosiscono il prospetto. Lo spazio con cui si relaziona è di buona qualità e l'edificio contribuisce a mantenere buona la qualità complessiva dell'area.

Strada	ristrutturata carabile pavimentata senza marciapiede
Illuminazione	ottima di recente costruzione
Impianti tecnologici	assenti
