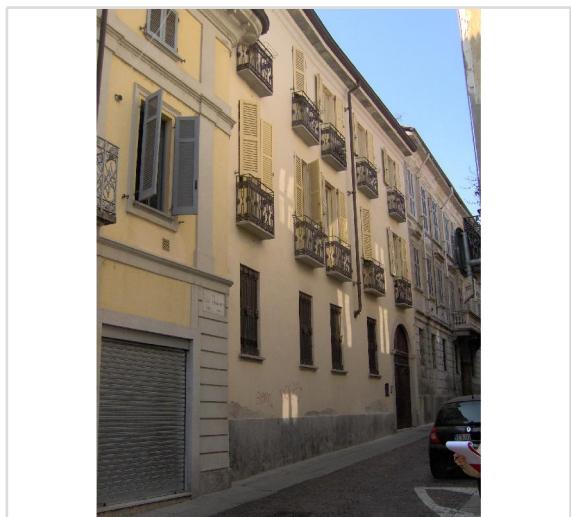
foto

Tipologia edilizia	edificio in linea	
Epoca di costruzione	liberty	
Altezza	3 piani - 12 metri	
Stato di conservazione	ottimo ristrutturato	
Funzione prevalente dell'edificio	residenziale	
Funzione prevalente ai piani	PT 1-2	residenziale residenziale

L'edificio si presenta in ottime condizioni con gli elementi decorativi alle terrazze ben conservati e complessivamente si inserisce in modo adeguato tra gli edifici contigui.
